TECHNIK SERVICE INFO

2.4.1996

Motor-Probleme des Motorrades MANX TT

MANX TT Deluxe & Twin

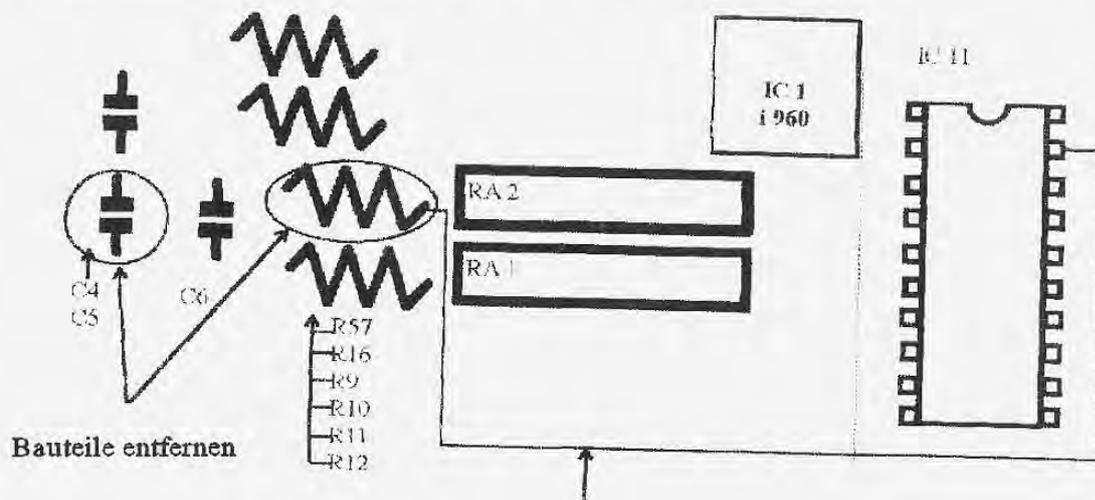
Ein Stillstand des Gerätes **MANX TT Deluxe** kann durch folgende Änderungen auf der CPU-Platine behoben werden:

Die oben genannten Bauteile befinden sich in der Nähe des Intelchips I960, IC1, s. untere Zeichnung.

- 1.) Kondensator C5 und Widerstand R11 bitte entfernen
- 2.) Anlöten einer Brücke am Lötunkt von R11 an IC 11, Pin 19.
Diese Brücke muß auf der Seite von R1, die RA 1 und 2 zugewandt ist, angelötet werden.
